Dipl.-Ing. (FH) Frank Chr. Hagen nc. Arb.  
öffentlich bestellter und vereidigter Sachverständiger

### KURZE GUTACHTERLICHE STELLUNGNAHME

Linden in der Rudolf-Tarnow-Straße in Boizenburg – Bahnhof  
Ihr Auftrag vom 22.10.2013  
Baumaufnahme am 13.11.2013

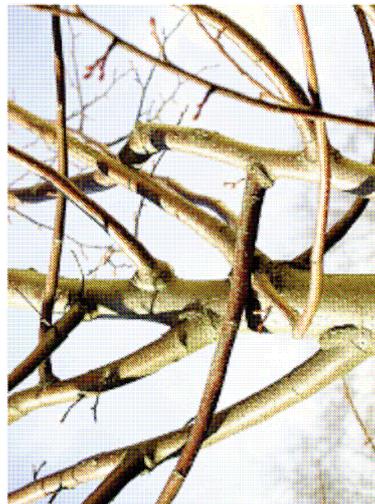
Reißende Äste: hier ist fachgerechte Baumpflege erforderlich

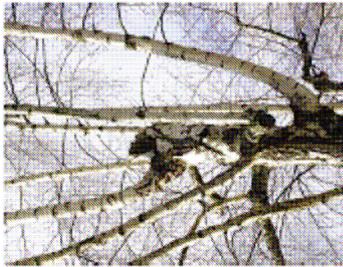
Oben: Pilze dringen in die Kapstelle ein und zerstören das Holz.  
Rechts: Stämmbildung nach Kappung

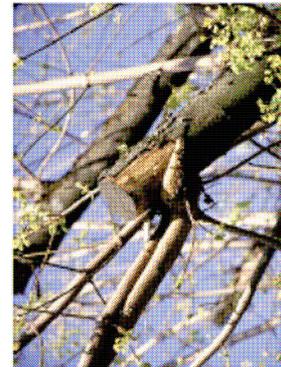
### Mangelnde Versorgung:

Die Bereiche an der Kapstelle werden nicht mehr versorgt und sterben ab (= Versorgungs Schatten), Fäule kann in den Baum eindringen
