# Artenschutzrechtliche Stellungnahme

## Umgestaltung und Erweiterung der Ludwig-Reinhard- Grundschule zu einem Grundschulzentrum Boizenburg / Elbe

Stand: 24.09.2021

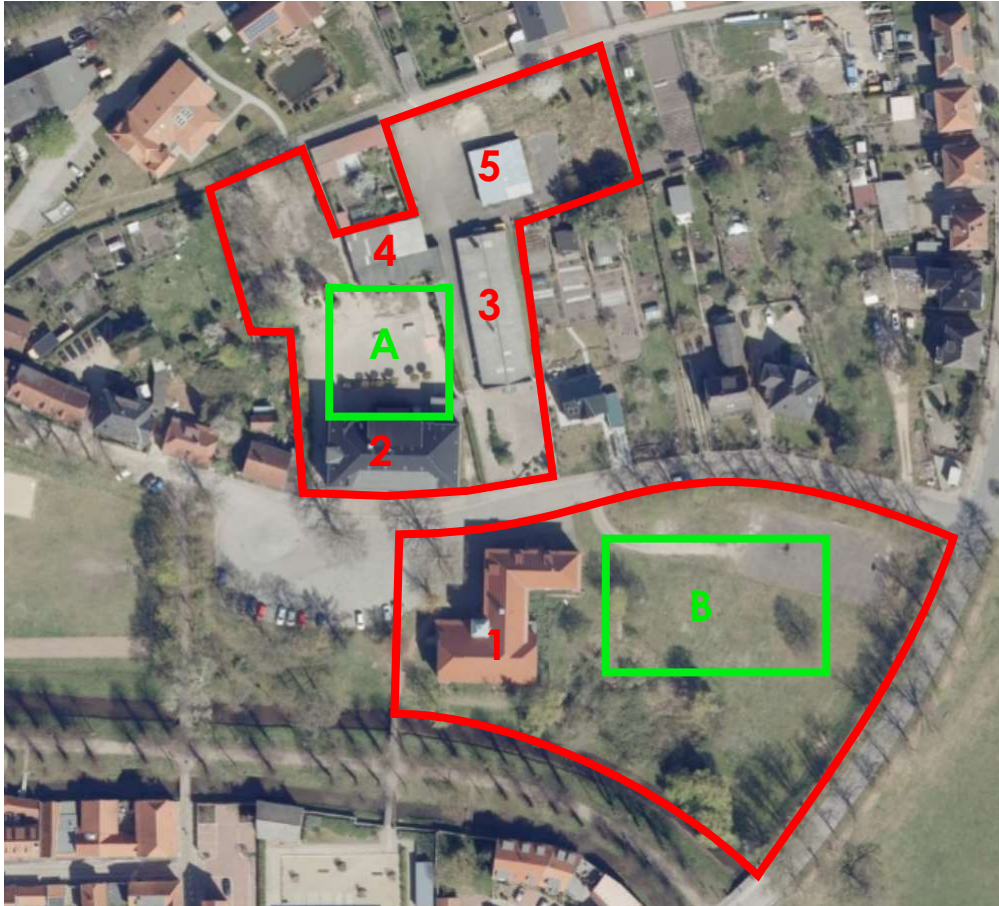
**Abb. 1:** Übersicht Untersuchungsgebiet zukünftiges Grundschulzentrum (Skizze ohne Maßstab).

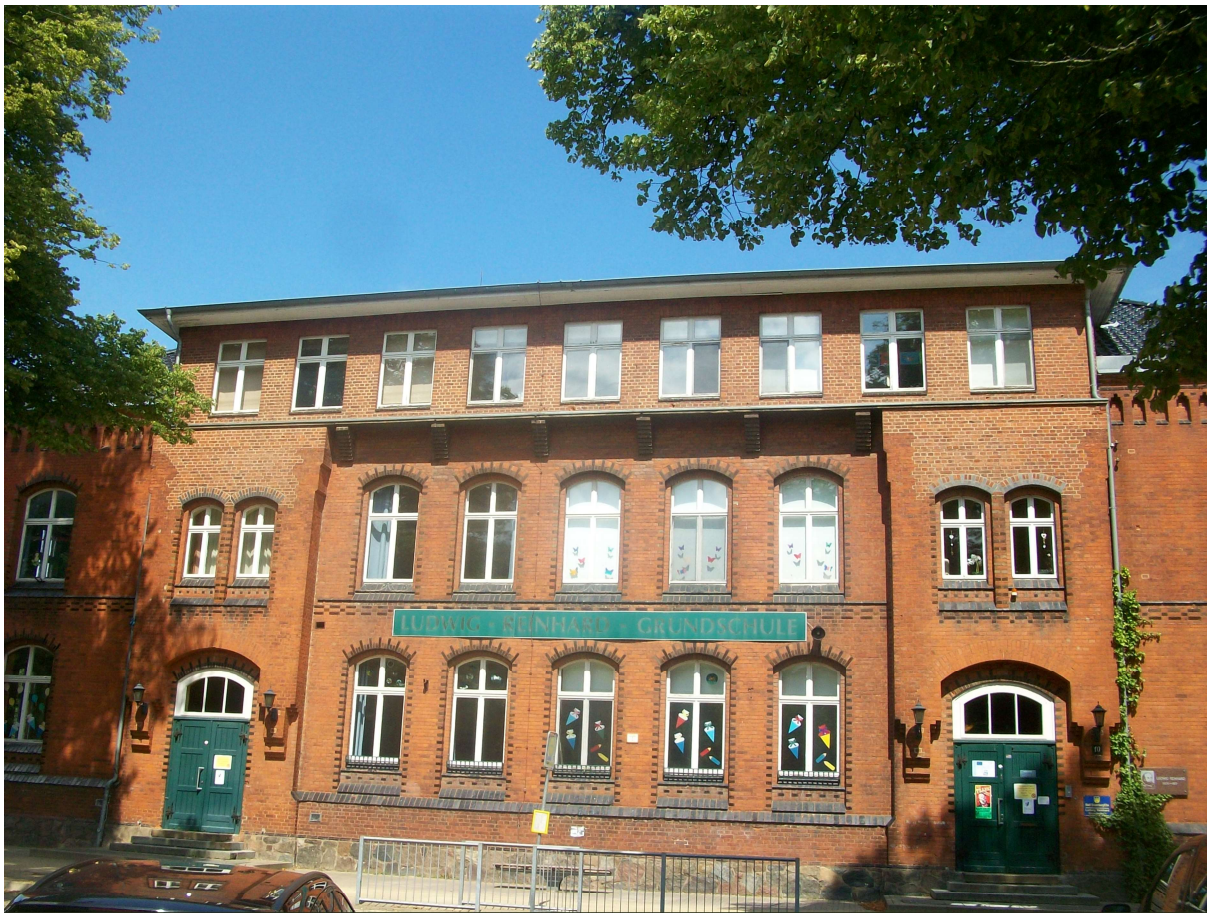
Während der Ortsbegehung am 27.07.2021 konnte festgestellt werden, dass die Backsteinfassade des Gebäudes intakt ist und keine erkennbaren, für Fledermausquartiere geeigneten Spalten oder Ritzen vorhanden sind.

**Abb. 2:** Frontfassade der Ludwig-Reinhard-Grundschule.

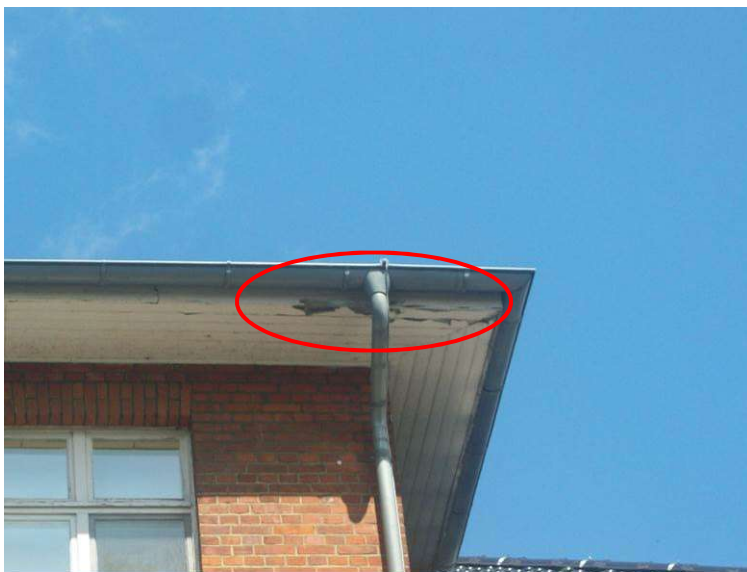
Entlang des Traufenkastens konnten hingegen an mehreren Stellen für Fledermäuse geeignete Zugänge festgestellt werden (vgl. Abb. 3), sodass von dessen potenziellen Besiedlung durch heimische Fledermausarten ausgegangen werden muss. Dieser Befund beschränkt sich jedoch auf die Frontfassade des Gebäudes, da an den anderen Seiten eine Dachrandverblechung installiert wurde und den überwiegenden Anteil des Traufenkastens verdeckt (vgl. Abb. 4).

**Abb. 3:** Für Fledermäuse geeigneter Zugang zum Traufenkasten.

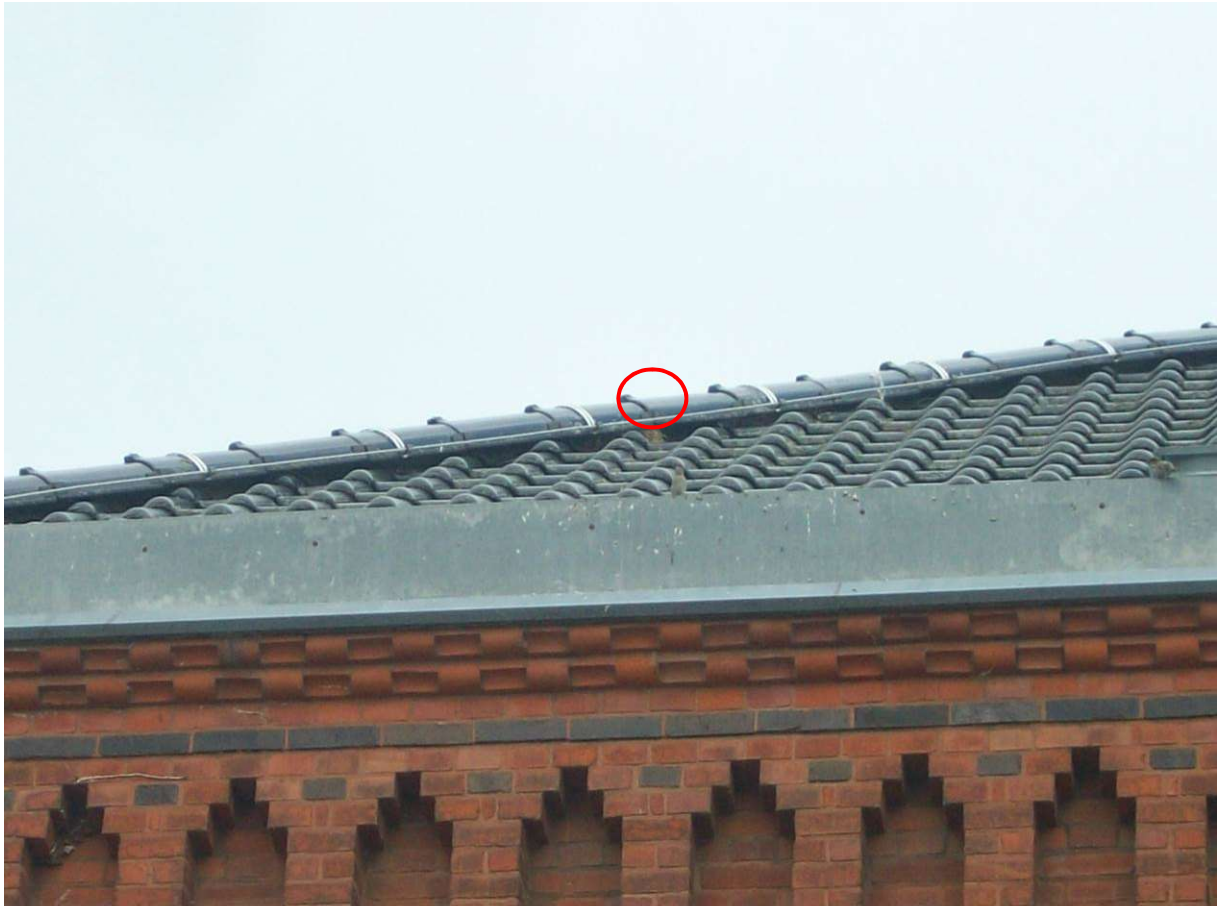
(vgl. Abb. 5). **Abb. 4:** Teilweise heraushängendes Nistmaterial des Haussperlings unter den Gratpfannen.

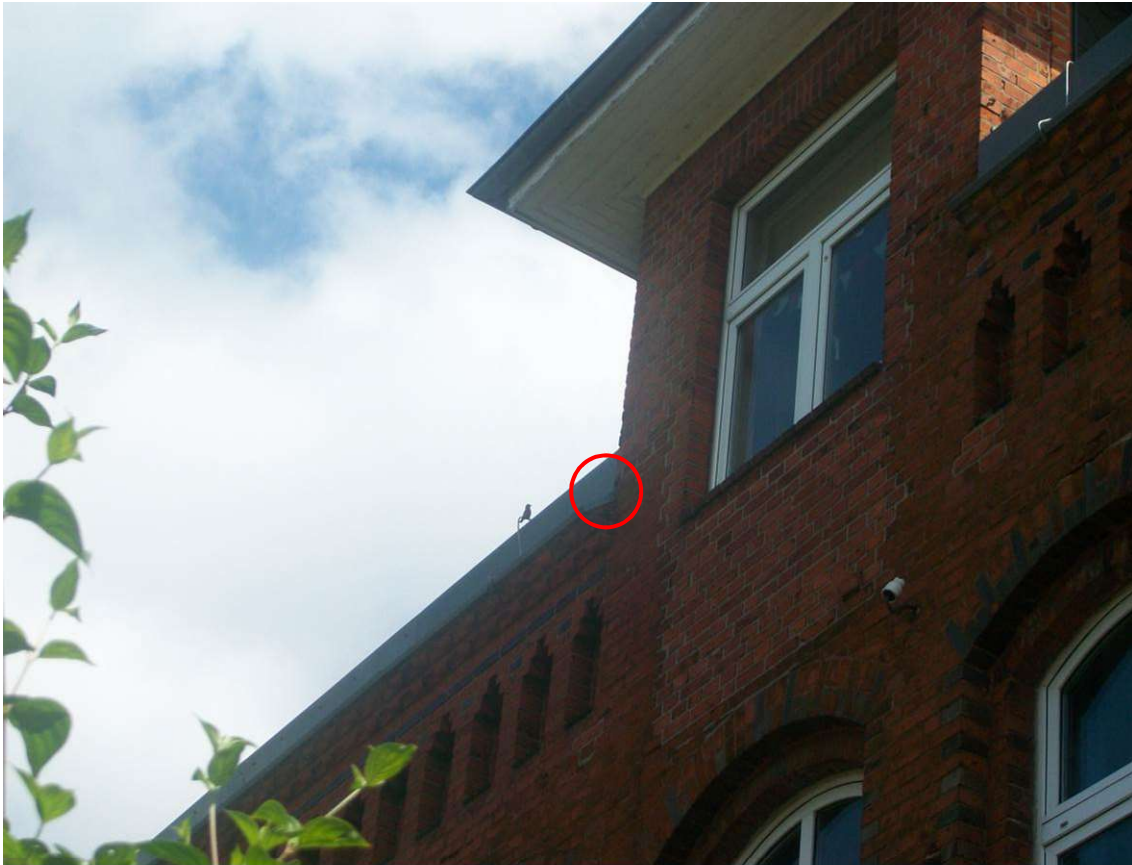
**Abb. 5:** Neststandort des Haussperlings hinter Dachrandverblechung, darüber futtertragendes Weibchen kurz vor dem Einflug.

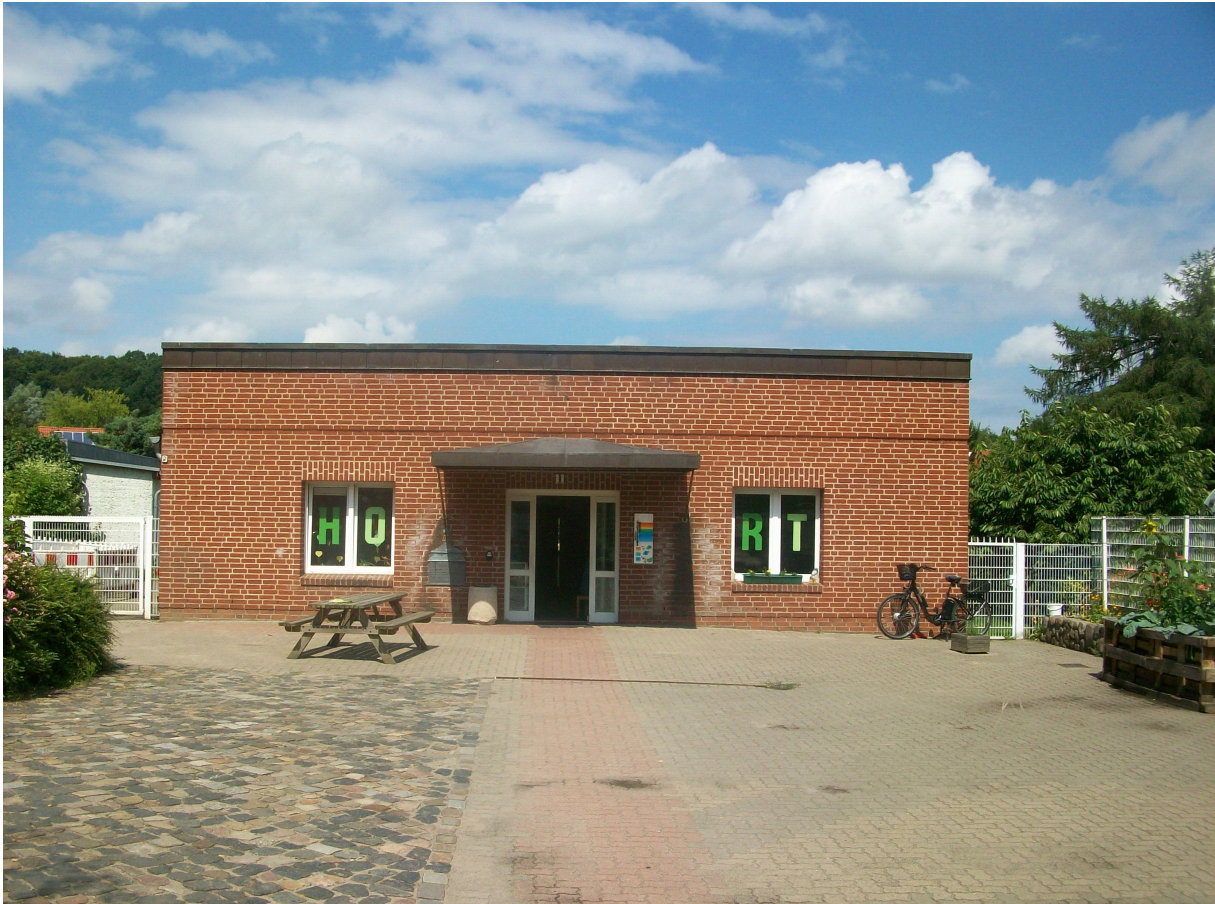
Die Hortbaracke besitzt überwiegend eine intakte Kratzputzfassade, die keine Zugangsmöglichkeiten für heimischen Brutvögel und Fledermäuse aufweist. Die Frontfassade wurde nachträglich verklinkert (vgl. Abb. 7 und 8). Das Dach wurde mit Dachplatten aus Eternit ausgelegt. Da die Dachplatten soweit erkennbar intakt sind, bieten sich auch hier keine Zugangsmöglichkeiten. Fledermäusen ist es so nicht möglich bevorzugte Strukturen wie den Bereich zwischen der obersten Deckschicht und der Unterspannbahn zu erreichen. Das benachbarte Garagengebäude entspricht der gleichen Bauart (vgl. Abb. 9) und weist ebenfalls keine artenschutzrechtlich zu berücksichtigenden Fortpflanzungs- und Ruhestätten auf.

**Abb. 7:** Frontfassade der Hortbaracke.

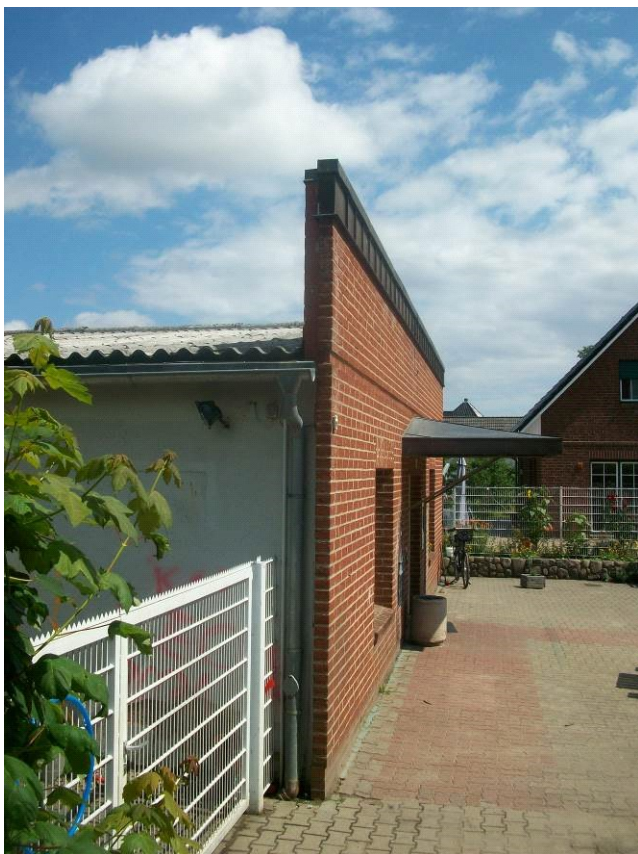
**Abb. 8:** Verlinkerte Fassade der Hortbaracke.

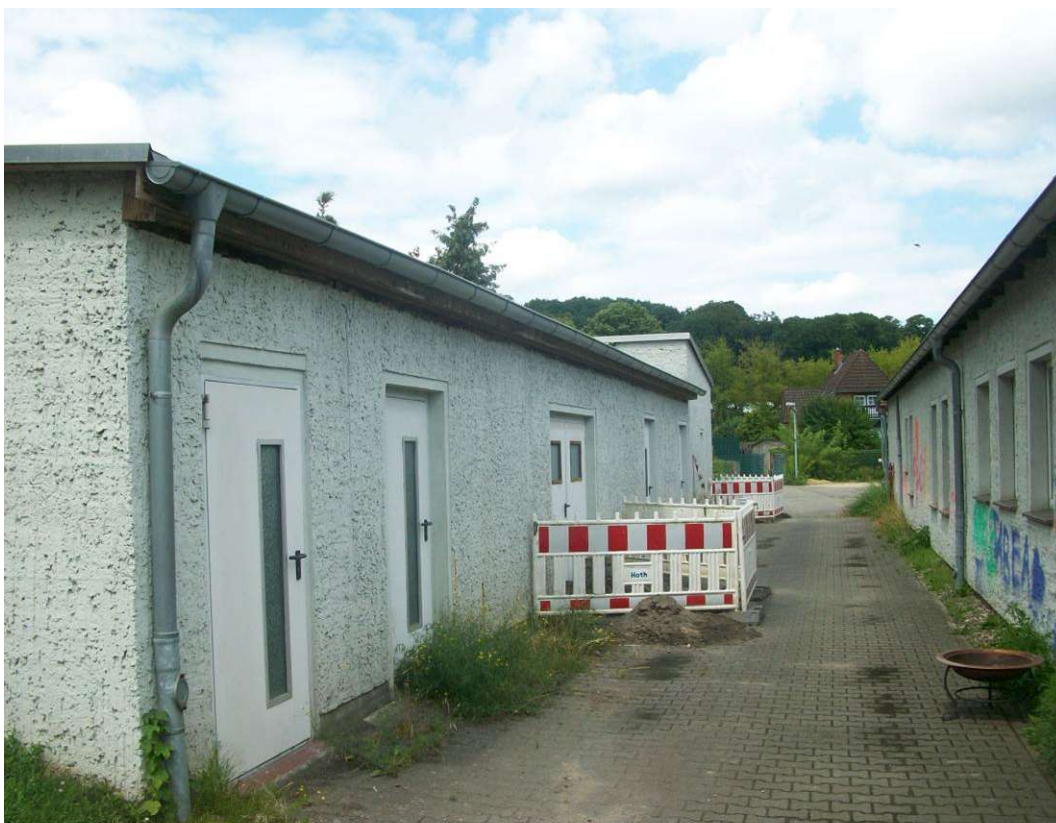
**Abb. 9:** Hortbaracke (rechts) und südlicher Bereich der Garagenanlage (links).

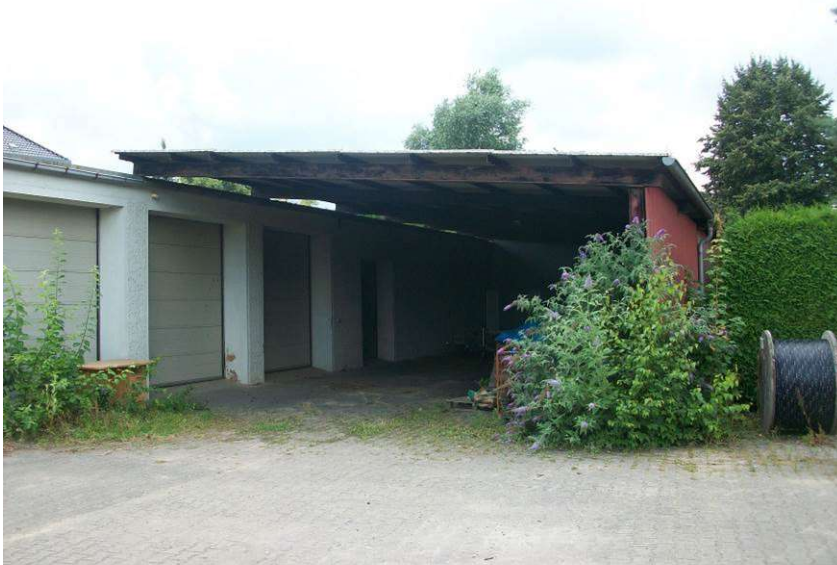
Bei den offenen Remisengebäuden handelt es sich um einfache Unterstellmöglichkeiten aus Stahlträgern bzw. Holzelementen (vgl. Abb. 10 und 11). Beiden Gebäude bieten keine geeigneten Strukturen für Quartiere heimischer Fledermäuse. Unter den Brutvögeln wären Brutvorkommen typischer Halbhöhlen- bzw. Nischenbrüter wie dem Hausrotschwanz *Phoenicurus ochruros* möglich. Während der Ortsbegehung am 27.07.2021 konnten jedoch keine Hinweise auf einen aktuellen oder in der Vergangenheit vorhandenen Brutstandort festgestellt werden.

**Abb. 10:** Angrenzend an die Garagenanlage errichtete Remise.

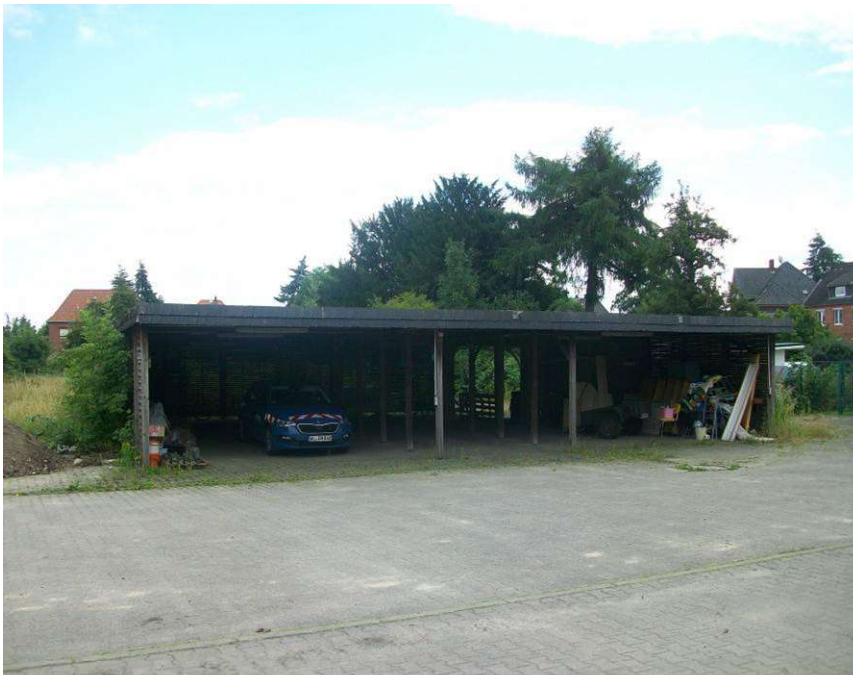
**Abb. 11:** Gegenüberliegende, zweite Remise.

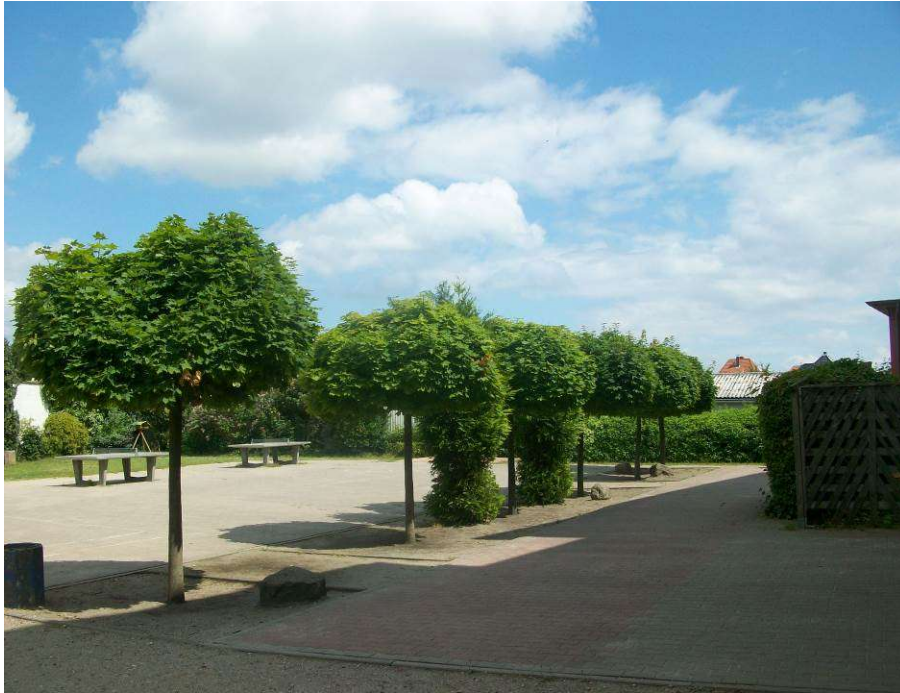
Die meisten Fällungen erfolgen innerhalb des Baufeldes des Ergänzungsschulneubaus auf der derzeitigen Außenanlage der Ludwig-Reinhard-Grundschule. Dort werden neben einigen schwachdimensionierten Fichten auch mehrere Koniferen und im Nordosten des Gebietes jeweils zwei Winterlinden und Feldahorne gefällt. Dazu kommt desweiteren eine Anpflanzung von insgesamt 6 Feldahornen, die jedoch ebenfalls nur schwach dimensioniert und durchgehend hoch aufgeastet sind (Abb. 12). An sämtlichen untersuchten Bäumen konnte kein Quartierpotenzial für Fledermäuse und Brutvögel (insbesondere Höhlen) festgestellt werden.

**Abb. 12:** Stark gepflegte Feldahorne auf dem derzeitigen Schulfreigelände.

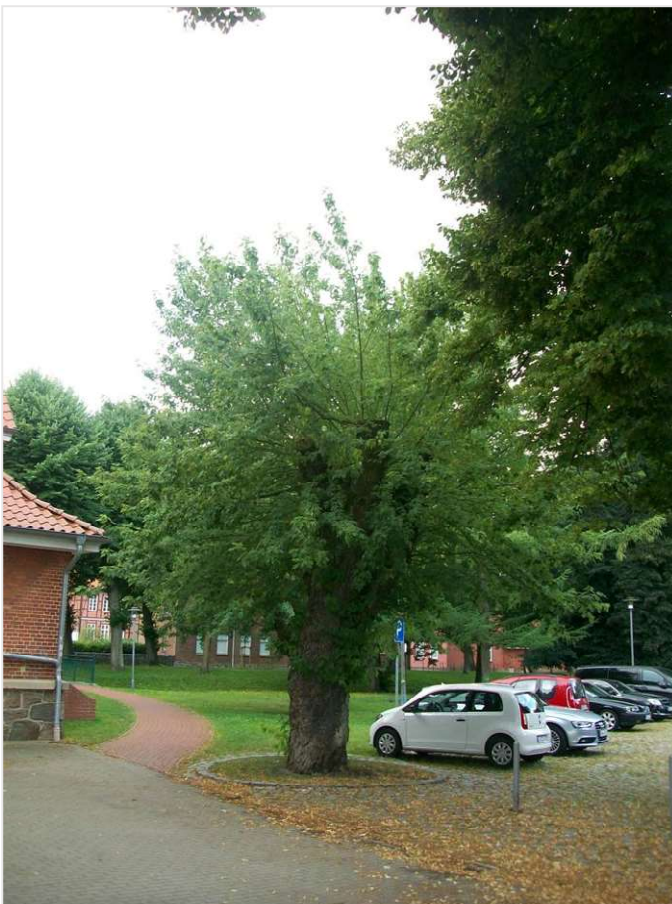
Eine weitere Baumfällung soll westlich des Gebäudes, in dem sich die alte Sporthalle der Ludwig-Reinhard-Grundschule sowie die Stadtbücherei Boizenburg und durch den Hort genutzte Räumlichkeiten befinden (vgl. Abb. 1 Gebäude Nr. 1), erfolgen. Dabei handelt es sich um einen einzelnen, bereits stark in der Krone eingekürzten Feldahorn (vgl. Abb. 13). Auch an diesem Baum konnte kein erkennbares Quartierpotenzial festgestellt werden.

**Abb. 13:** Stark gepflegter Feldahorn vor dem Eingang der alten Turnhalle.

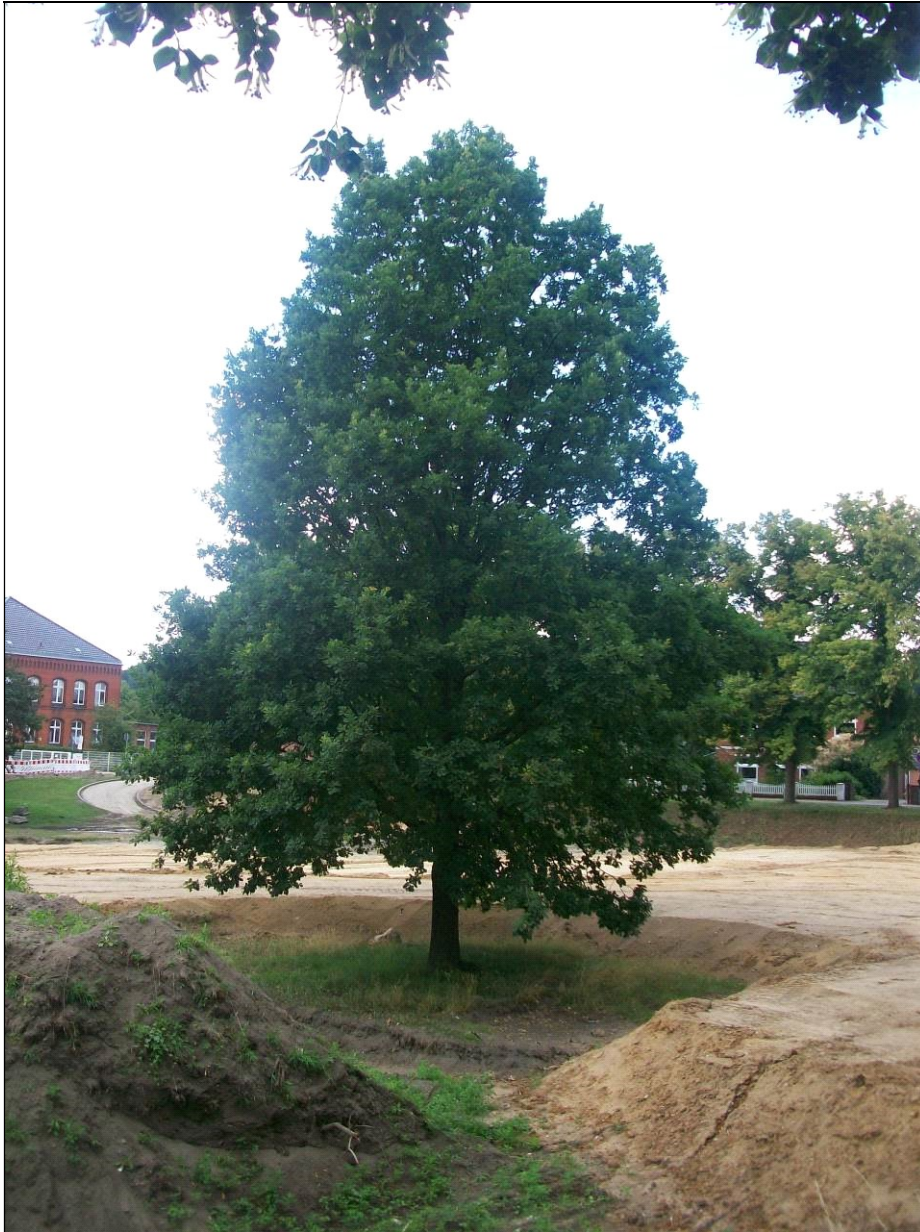
Weitere Baumfällungen sind zudem innerhalb des Baufeldes der Zweifeldsporthalle und im direkt angrenzenden Bereich vorgesehen (vgl. Abb. 1 Baufeld B). Innerhalb des Baufeldes befindet sich eine einzelne Stieleiche, die bei den bereits angelaufenen Arbeiten in diesem Bereich bisher ausgespart wurde (vgl. Abb. 14). Betroffen ist zudem eine Winterlinde auf der nördlich angrenzenden Wallanlage. Die Entnahme dieses Baumes ist notwendig, da an dieser Stelle die Zufahrt zur Zweifeldsporthalle geplant ist. Desweiteren werden westlich der Zweifeldsporthalle jeweils eine schwachdimensionierte Winterlinde und ein Feldahorn sowie mehrere Fichten gefällt.

**Abb. 14:** Einzelne Stieleiche im Baufeld der Zweifeldsporthalle.
